REFUERZO DE PAVIMENTOS SOBRE ARCILLAS EXPANSIVAS¹

Jorge G. Zornberg²

REINFORCEMENT OF PAVEMENTS OVER EXPANSIVE CLAYS

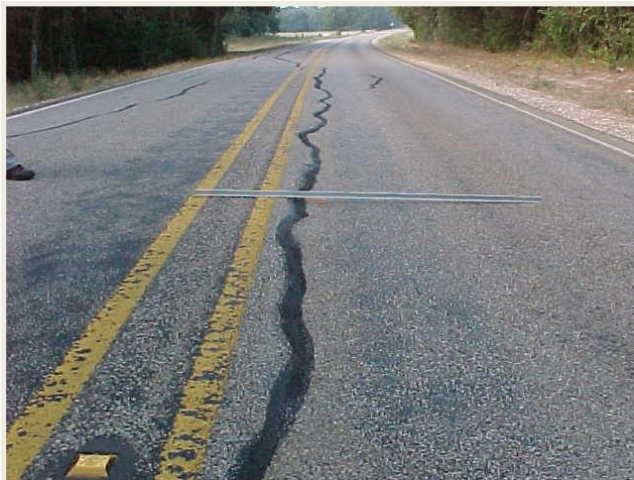
Figura 1: Fisuras longitudinales típicas desarrolladas en pavimentos sobre arcillas expansivas.

Una nueva aplicación de refuerzo basal de pavimentos ha sido recientemente implementada en Texas, Estados Unidos, con el fin de mitigar el desarrollo de grietas longitudinales en pavimentos construidos sobre una arcilla expansiva. La Figura 1 muestra el desarrollo de una grieta longitudinal en una carretera de volumen de tráfico bajo en el área central del Estado de Texas. La grieta que se muestra en la figura se inició en la parte inferior de la estructura del pavimento y se propagó hasta la superficie. Este patrón de grietas es típico de variaciones volumétricas asociadas con la presencia de arcillas expansivas. La Figura 2 muestra la sección de un pavimento reforzado con geomalla, usada por el Departamento de Transporte de Texas (TxDOT) en casos que involucran subrasantes de arcilla expansiva. Las geomallas de refuerzo han sido frecuentemente utilizadas en combinación con estabilización con cal o cemento.

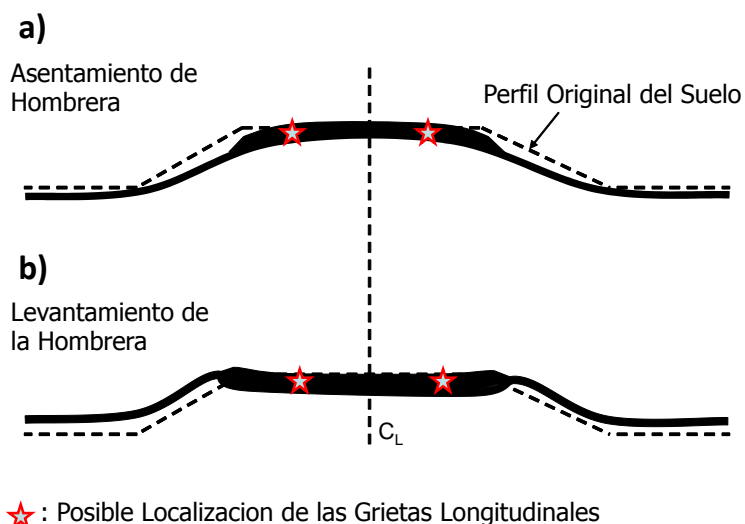
Figura 3: Mecanismos de deformación de un pavimento sobre arcillas expansivas: (a) Asentamientos durante la estación seca, (b) Levantamiento durante la estación lluviosa.

Se anticipa que los mecanismos que causan el desarrollo de las grietas longitudinales clásicas sean los esfuerzos de tracción inducidos por la flexión del pavimento debido a asentamientos que ocurren durante las temporadas secas. La Figura 3 ilustra el posible mecanismo que conduce al desarrollo de grietas longitudinales. Durante la estación seca ocurre la disminución del contenido de humedad del suelo en las cercanías de las hombreras del pavimento (Figura 3a). Esto conduce a asentamientos en la zona las hombreras pero no en las proximidades de la línea central del pavimento (donde la humedad del suelo se mantiene aproximadamente constante a lo largo de la temporada seca). Por otro lado, durante la estación lluviosa, ocurre un aumento del contenido de humedad del suelo en las cercanías de las hombreras del pavimento (Figura 3b). En este caso se produce un levantamiento en las cercanías de las hombreras pero no en las proximidades de la línea central del pavimento. Como se ilustra en la Figura 3, las grietas se desarrollan en la región donde el frente de humedad alcanza su máxima penetración por debajo el pavimento.

Observaciones de personal del Departamento de Transporte de Texas indican que el desarrollo de las grietas longitudinales ocurre hacia el final de la estación seca, lo que es consistente con el mecanismo previsto. También se ha reportado que las grietas frecuentemente llegan a cerrarse parcialmente durante la estación lluviosa.

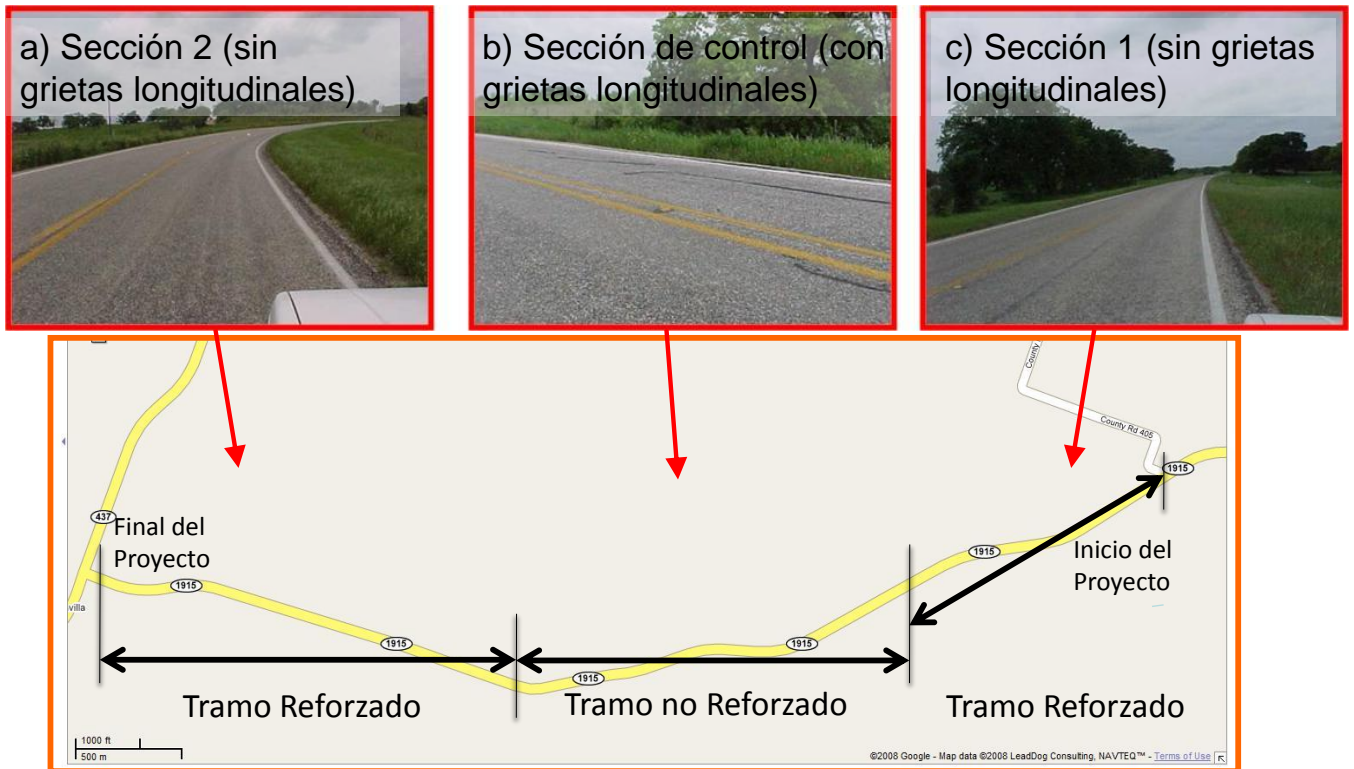
Figura 4: Comparación del desempeño de secciones de pavimento sobre arcillas expansivas (FM 1915): (a) Sección 2 reforzada con geomalla; (b) Sección de control (no reforzada); (c) Sección 1 reforzada con geomalla.

Uno de los proyectos evaluados como parte de este estudio proporcionó evidencias conclusivas del efecto benéfico del uso de geosintéticos como elementos de refuerzo sobre arcilla expansiva. Este proyecto consiste de la carretera FM 1915 ubicada en el condado de Milam, Texas, Estados Unidos. En 1996 se observó el desarrollo de una extensa red de grietas longitudinales sobre un tramo de 4 km de la sección del pavimento. Debido a esto, el pavimento fue reconstruido con un tratamiento con cal en un espesor de 0,25 m de subrasante y una capa asfáltica en la parte superior. Debido a la presencia de arcillas expansivas en la subrasante, se instaló una geomalla en la interface entre la base y la subrasante. A fin de evaluar el efecto de la geomalla sobre el espesor de la capa base requerida, se construyeron dos secciones reforzadas con geomallas. La primera sección (Sección 1) incluyó una capa base de 0,20 m de espesor, mientras que la segunda sección (Sección 2) incluyó una capa base de 0,127 m de espesor, construida con la misma geomalla. Además, una sección de control (no reforzada) fue construida con una capa base de 0,20 m de espesor. Los detalles de cada sección se resumen en la Tabla 2.

Se utilizó un deflectómetro de peso de caída libre (FWD) para intentar cuantificar el comportamiento del pavimento. Sin embargo, la evaluación más clara se basó en la evaluación de la condición y la inspección visual del pavimento. Específicamente, en la sección de control se observaron importantes grietas longitudinales apenas unos meses después de la apertura de la carretera para el tráfico. Por otro lado, las dos secciones que utilizaron refuerzos de geomallas mostraron un buen desempeño sin grietas longitudinales. Aunque los mecanismos reales que condujeron a la mejora del comportamiento de las secciones reforzadas con geomallas no se identificaron completamente, es evidente que una clara lección puede aprenderse de esta experiencia de campo: Los geosintéticos de refuerzo impidieron la propagación de grietas longitudinales mientras que las secciones de control, aunque estabilizadas con cal, exhibieron considerable agrietamiento longitudinal. La Figura 4 ilustra las características de las tres secciones experimentales y detalles de su comportamiento.

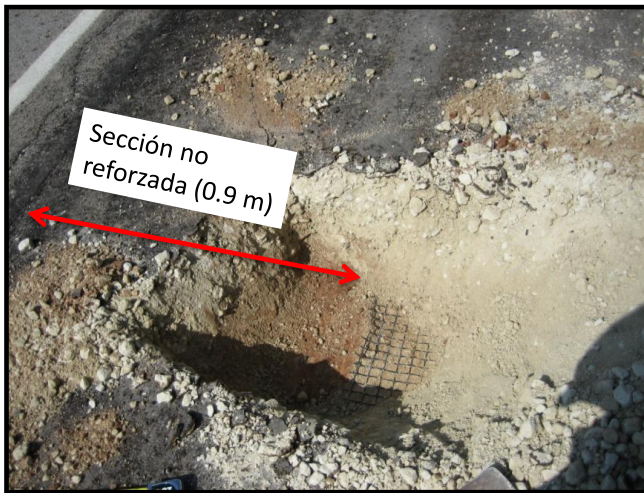
Figura 5: Vista del borde de la geomalla de refuerzo directamente debajo de una grieta longitudinal.

Para sorpresa de los inspectores de campo, se observaron grietas longitudinales en el pavimento incluso antes que esta sección fuese abierta al tráfico. Específicamente, se desarrollaron grietas longitudinales a una distancia de aproximadamente 1 m desde el borde de la hombrera. Se llevó a cabo una investigación forense para evaluar las razones de la falla prematura del pavimento reforzado con geomallas. Se excavó una trinchera para exponer un corte vertical de la parte del pavimento agrietado. La excavación hasta el nivel de subrasante reveló que faltaba el refuerzo de geomalla en la sección deteriorada del pavimento. La evaluación indicó que el contratista había utilizado un rollo de geomalla más angosto que el especificado y, en consecuencia, la geomalla no cubría la totalidad del pavimento. En realidad, la grieta longitudinal

se desarrolló exactamente a lo largo del borde de la geomalla donde comenzaba la porción no reforzada del pavimento debido al uso de una geomalla más angosta que la especificada. La Figura 5 muestra una vista de la trinchera excavada indicando el borde del rollo de la geomalla. El rollo tenía 3 m de ancho en lugar de los 4,2 m de ancho especificados. Este incidente requirió que el contratista tuvo que reconstruir las porciones de la carretera construidas con la geomalla incorrecta. Sin embargo, este caso proporcionó evidencias adicionales del efecto benéfico de geosintéticos utilizados como refuerzo sobre arcillas expansivas. Específicamente, la utilización de geosintéticos de refuerzo trasladó el desarrollo de las grietas longitudinales que podrían haberse desarrollado dentro del área del pavimento hasta la zona no reforzada del pavimento.

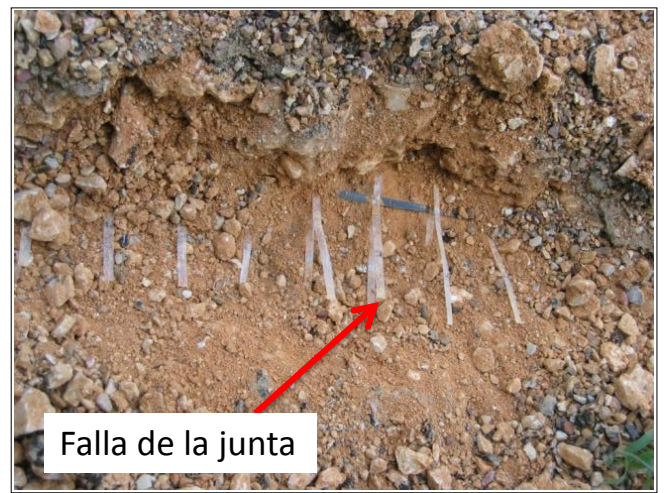
Figura 6: Separación de costillas longitudinales y transversales en las juntas de la Geomalla B en la ruta FM 1774.

Durante el verano de 2004, se observaron grietas longitudinales en las secciones de pavimento reforzadas con la Geomalla B, mientras que las secciones de pavimento reforzadas con la Geomalla A se comportaron adecuadamente. Se excavaron trincheras para una evaluación forense de las grietas longitudinales, las que indicaron que la Geomalla B había fallado en su junta (es decir, en la intersección donde se cruzan las costillas longitudinales y transversales de la geomalla), como se muestra en la Figura 6. Las propiedades de las dos geomallas utilizadas en este proyecto se muestran en la Tabla 3 junto a los valores definidos por las especificaciones de este proyecto.

La eficiencia de junta se define como la relación entre la resistencia de la junta y la resistencia a la tracción de la costilla longitudinal. La Geomalla B tiene una eficiencia de junta menor que aquella de la Geomalla A. Sin embargo, debe señalarse que la Geomalla B fue considerada aceptable ya que la resistencia de junta era comparativamente alta. Es decir, la baja eficiencia de junta ocurría porque la Geomalla B tenía una resistencia a la tracción particularmente alta.
